## CBBO型砂防堰堤 土石流捕捉調査

上記堰堤は、2013年8月に完成し、その直後9月に土石流を捕捉した。

それを受け、土石流捕捉状況の調査を実施。

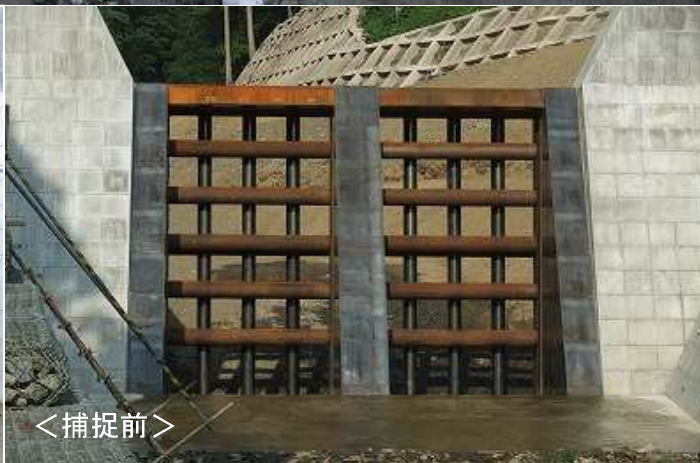
<捕捉後>

↓↓↓上流側の堆積状況

土石流は約0.5mの礫と流木で機能部材を覆う形で捕捉されており、その背面には比較的小粒径の土砂が堆積。

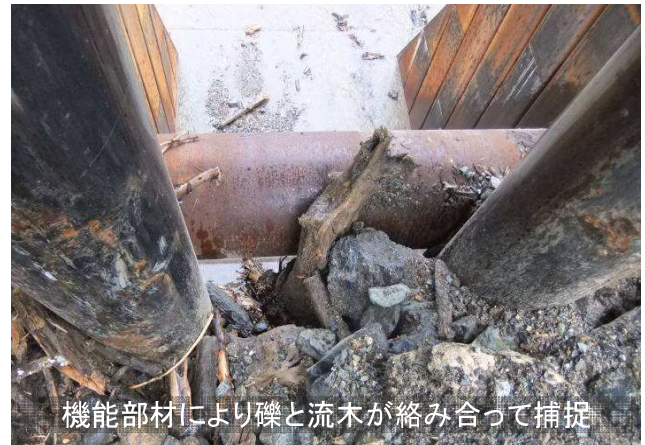
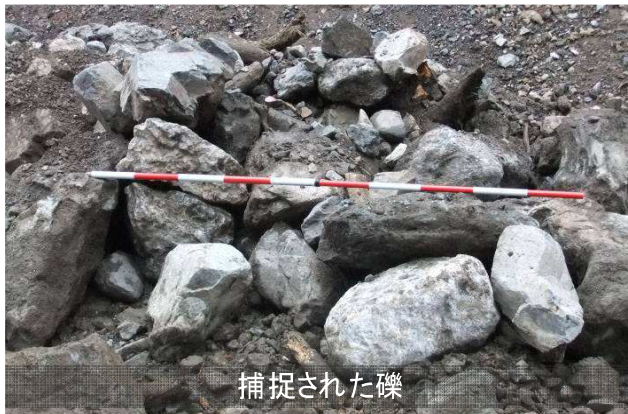
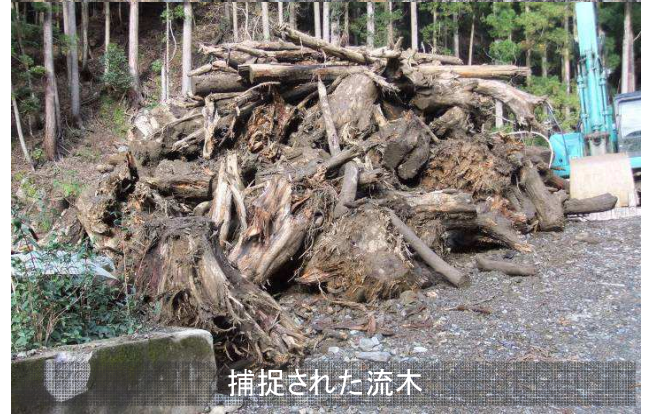
## 鋼材の損傷 機能部材のへこみ変形が数箇所、たわみ変形なし

構造部材であるバットレス等には、全体変形やへこみ等の局部変形も全く認められない。上流面の機能部材には、礫の衝突時に発生したと思われるへこみ変形が数箇所認められるが、たわみ変形はない。

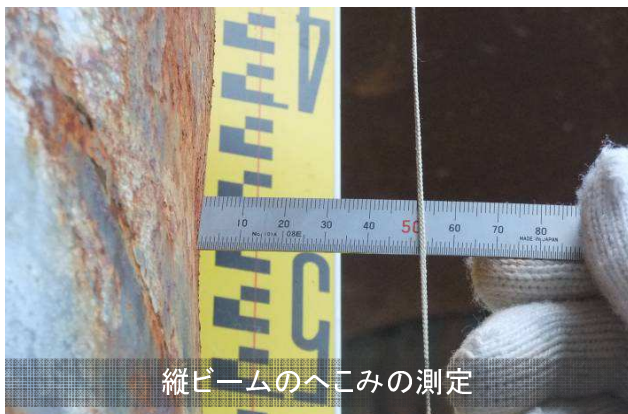
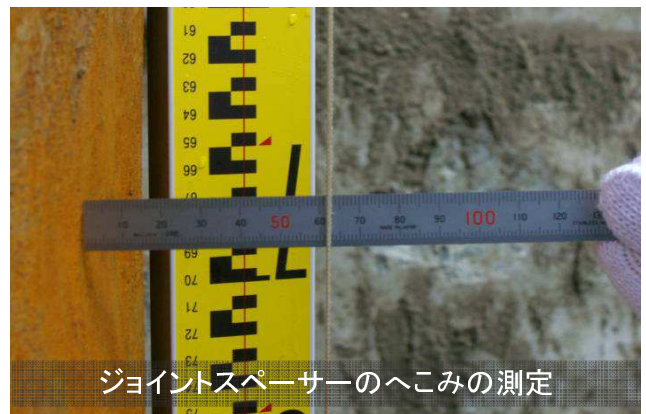
鋼製砂防構造物の鋼管部は、礫の衝突エネルギーを鋼管の局部へこみ変形と部材のたわみ変形でエネルギー吸収する塑性を許容した設計法がとられており、礫の衝突によりへこみ変形しているのは設計どおりの現象である。今回発生した土石流規模を推定してへこみ量を計算したものと実測値を比較するとほぼ一致する。また、へこみ量は鋼管径の2%以下であり、健全度判定値10%を下回っているため、補修の必要はない。

## 補修等の必要性 健全度判定値以下で、補修の必要なし
