長野県神城断層地震

～地震の被害が多かった、長野県白馬村神城付近の現地踏査～

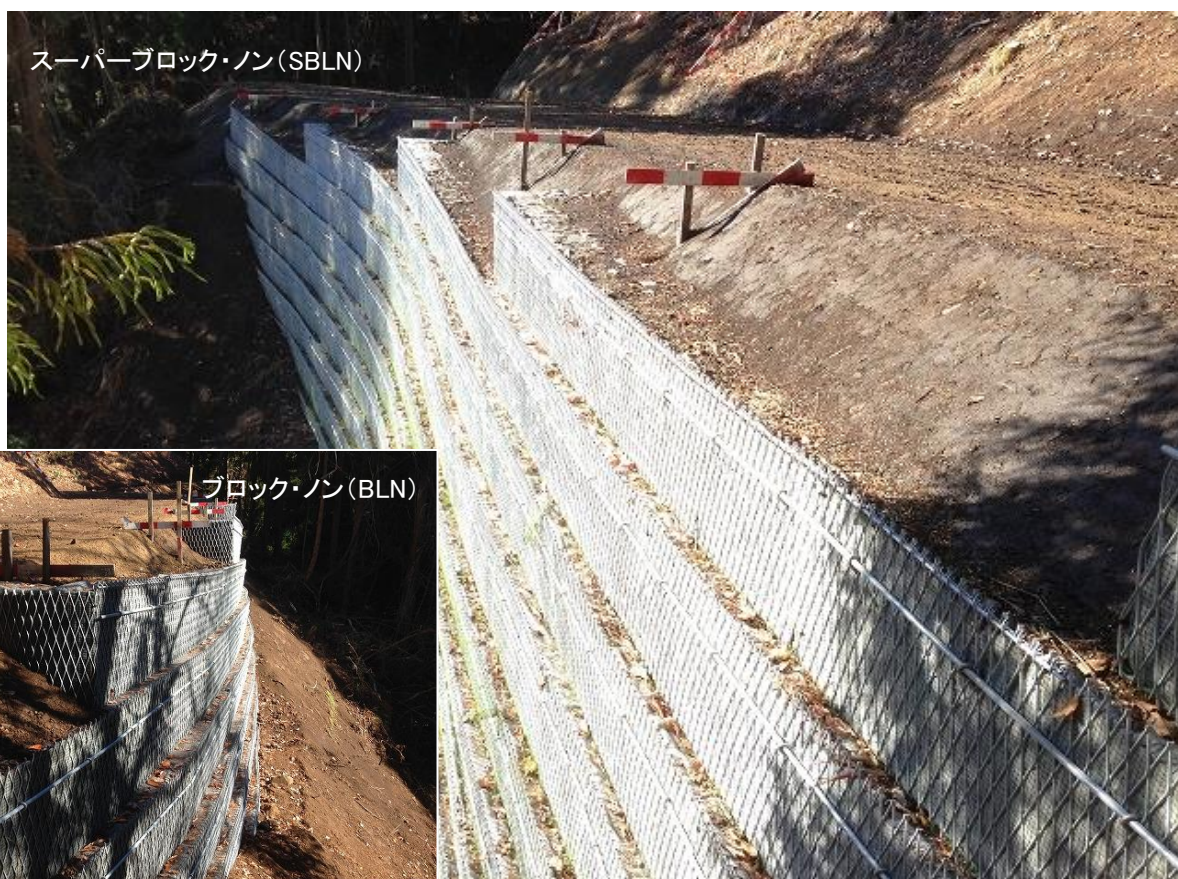
■ 林業専用 道海道沢線/大北森林組合（長野県）

この現場手前で工事中の砂防堰堤工事用道路で、水路とコンクリート舗装がずれて5cm程度の隙間が出来ていた。

BLN、SBLNともに壁面の変状なし。路面などにクラックもなし。損傷した様子は見当たらず、健全と思われる。

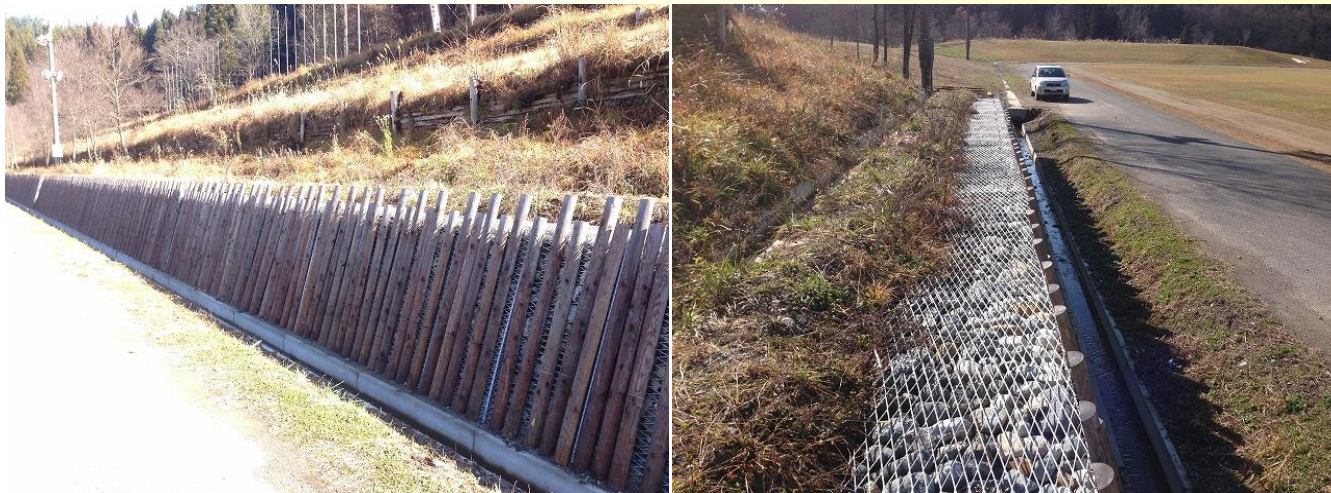
■白馬スノーハーブ/白馬村役場（長野県）

自在性に特長をもつGBNだが、天端やつま先に動いた形跡はない。中詰めの栗石が振動によるためか若干下がった様子が伺えるが、健全な状態と思われる。
