平成28年熊本地震 調査報告

熊本地震による構造物の現状を調査しました。

■坂本温泉センター駐車場 / 規模: H=12m、L=41m、竣工: 1994年

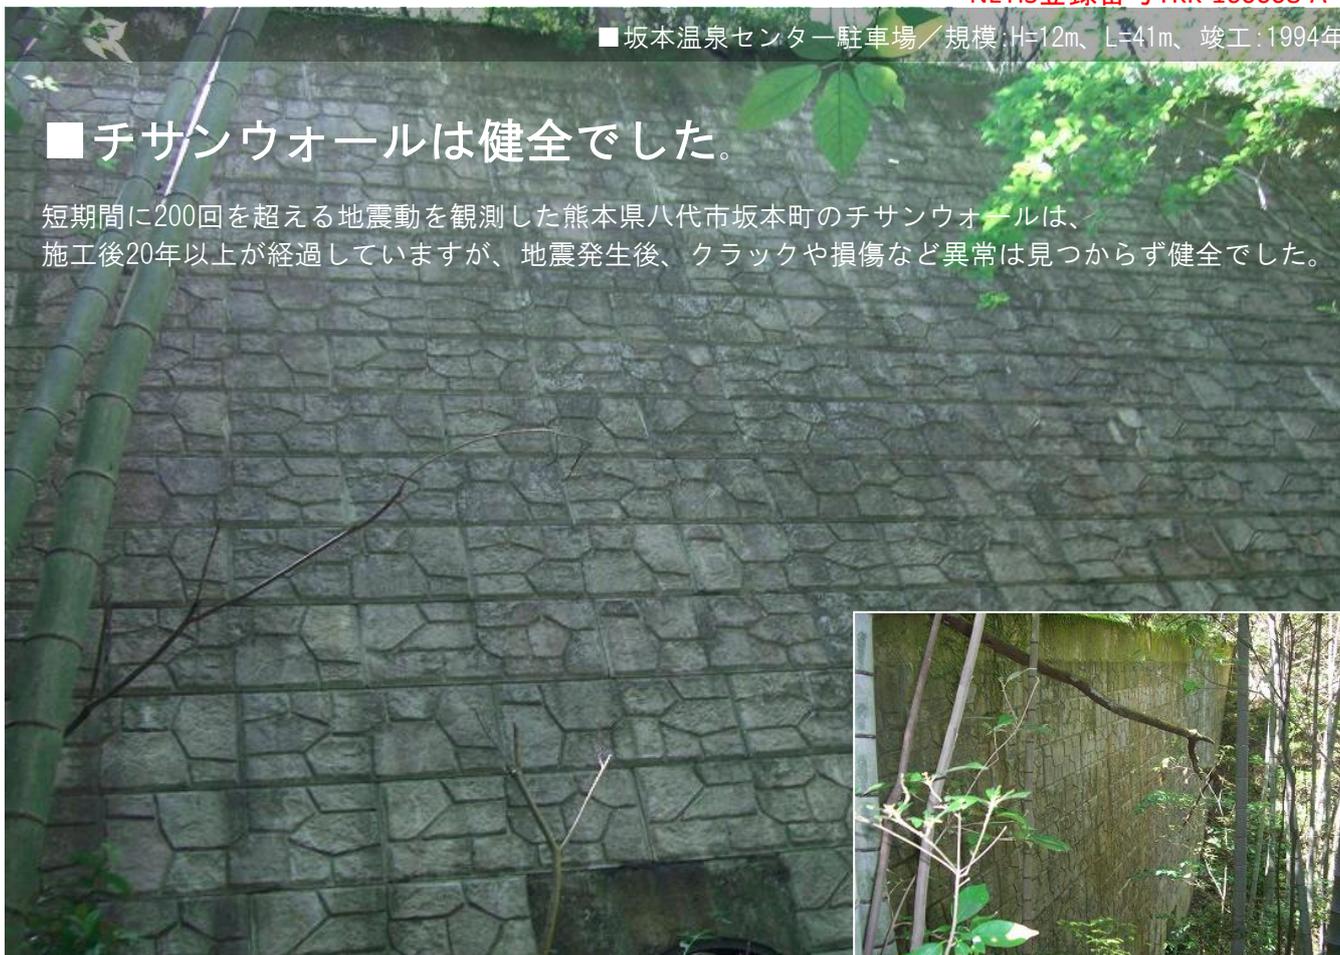
■チサンウォールは健全でした。

短期間に200回を超える地震動を観測した熊本県八代市坂本町のチサンウォールは、施工後20年以上が経過していますが、地震発生後、クラックや損傷など異常は見つからず健全でした。

こうした特長が耐震性を高め、今回のような地震でもチサンウォールが健全であった理由と考えられます。

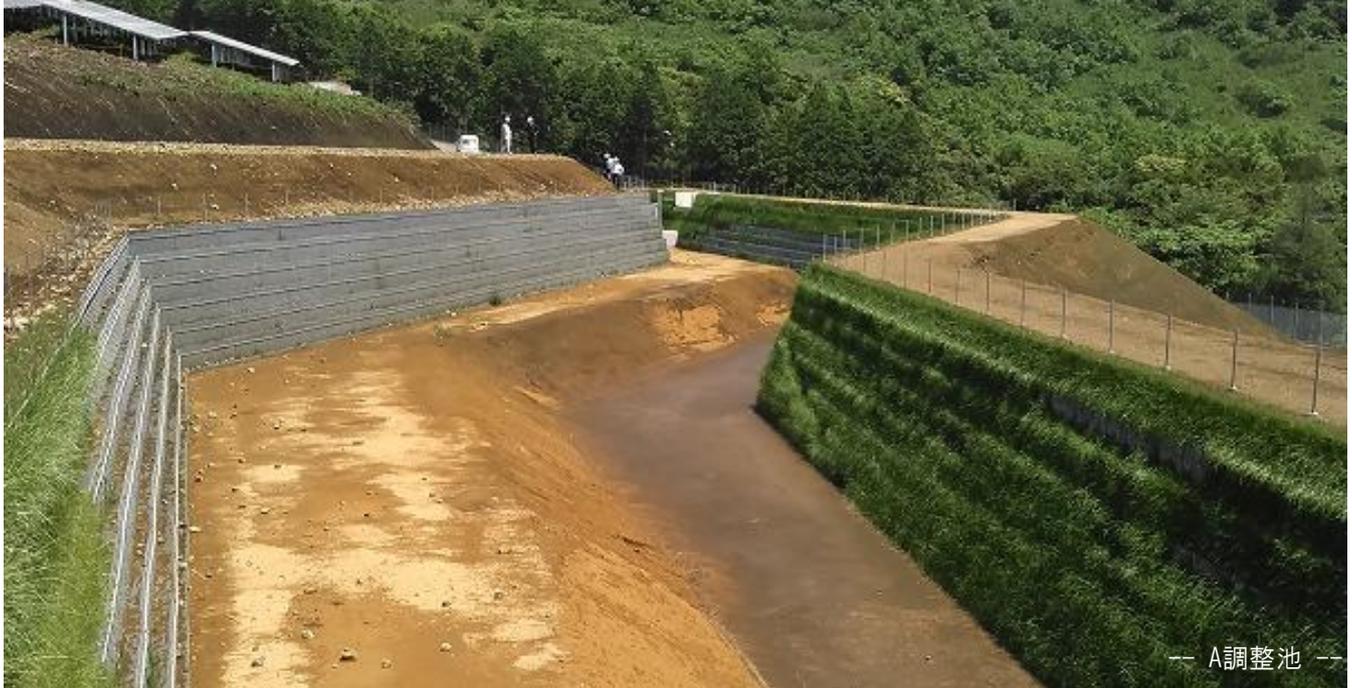
■ブロック・ノンは健全でした。

気象庁、防災科学技術研究所のまとめより、調整池地点での最大震度は6強、最大加速度は700～800galはあったであろうと推測されます。

そうした大きな地震動を受けて、法面などにいくつかの亀裂を確認しましたが、護岸擁壁本体であるブロック・ノン自体に目立った変状は認められませんでした。
