# 関東大震災による山地崩壊の酒匂川中下流への影響

株式会社共生 西本晴男

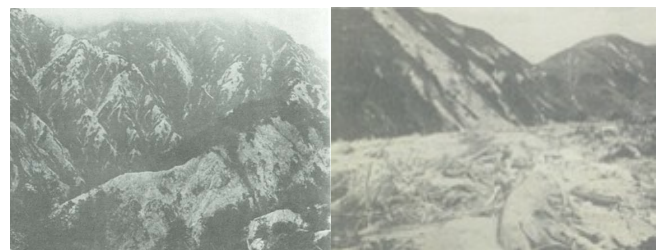
図-2 河内川上流の恩賜林の崩壊地 (神奈川県森林再生課) 図-3 河内川上流の流木堆積状況 (神奈川県森林再生課)

図-2は河内川の上流部の状況である。山のあちこちがまるで雪が降り積もったかのように見える。地震により山が崩れ樹木が無くなったからである。実際には遠方から眺めると山全体が赤茶けた地肌に見えたという記録がある。図-3は崩壊地から谷へ落ちて堆積した崩壊土砂と流木の状況であり、こうした個所が無数にでき、降雨のたびに土砂と流木が下流へと流出した。

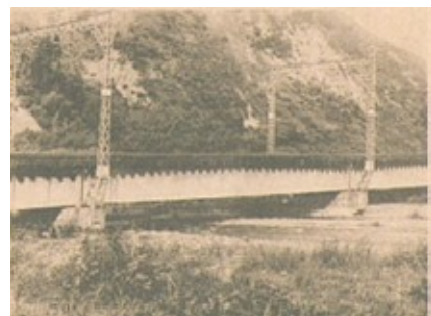
図-4 震災後13年経過した小田急線・酒匂川の鉄橋。

図-4は小田急線酒匂川鉄橋の昭和11年頃の写真である。写真の説明には「酒匂川ニ架橋セル小田急電鉄ノ鉄橋は年々ノ流出土砂ノ為河床高隆ト共ニ今ヤ橋下一米ヲ余スノミ」と書かれており、この時期にはまだ河床の上昇傾向が続いていたことが分かる。
