CBBO型砂防堰堤 土石流の捕捉事例

2013年7月、夜から未明にかけて、伊豆地方を中心に激しい大雨が降った。その影響から土砂崩れで国道などが通行止めとなり、住宅などにも約270件以上の床上浸水等の被害が及んだ。これは、その際に発生した土石流の捕捉事例です。

発注：静岡県下田土木事務所
 工事名：平成21年度安良里坂本川通常砂防工事
 規模等：透過高H=9.6m, 水通し幅B=4.5m, D95=1.0m, 無塗装
 完成：2009年12月

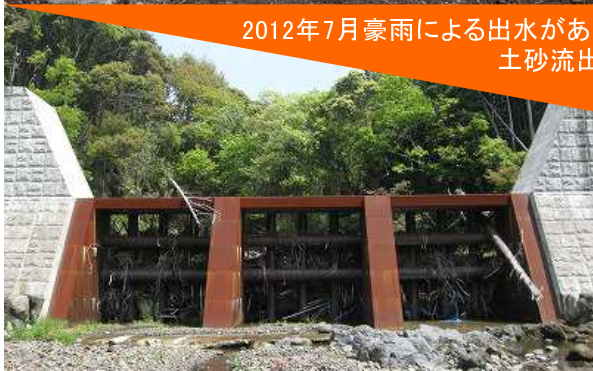
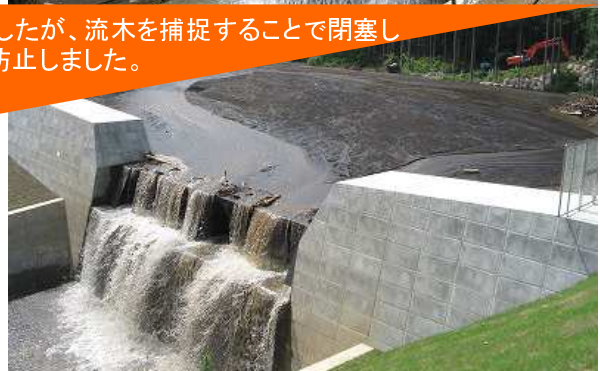
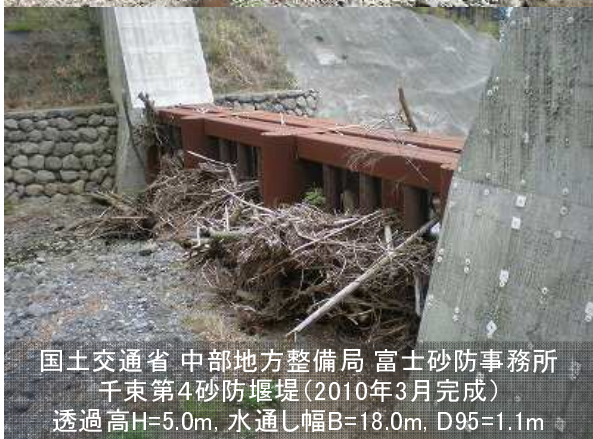
2012年7月豪雨による出水がありました。流木を捕捉することで閉塞し土砂流出を防止しました。

国土交通省 中部地方整備局 富士砂防事務所
 千束第4砂防堰堤 (2010年3月完成)
 透過高H=5.0m, 水通し幅B=18.0m, D95=1.1m

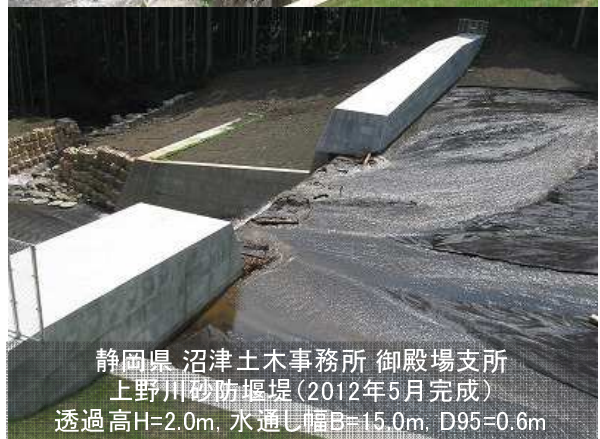
静岡県 沼津土木事務所 御殿場支所
 上野川砂防堰堤 (2012年5月完成)
 透過高H=2.0m, 水通し幅B=15.0m, D95=0.6m
