2026年1月にHBBO⁺型砂防堰堤の部材を部分的に取外し、除石した事例をご紹介します。

発注者	富山県 富山土木センター 立山土木事務所
工事名	白岩川水系大岩川県単独砂防維持修繕大岩4号堰堤除石工事
透過部	HBBO ⁺ 型 H=10.5m Hs=7.0m B=10.0m D95=0.5m (2019年完成)
脱着鋼材量	3.4t (左岸側: 横ビーム6本、ジョイントスペーサー5基)
施工期間	工 期: 2025年11月10日～2026年3月2日 除石作業期間: 2025年12月10日～2026年1月7日 (実搬出: 12月15日～12月25日)
土砂搬出量	約1,000m ³ (設計数量)

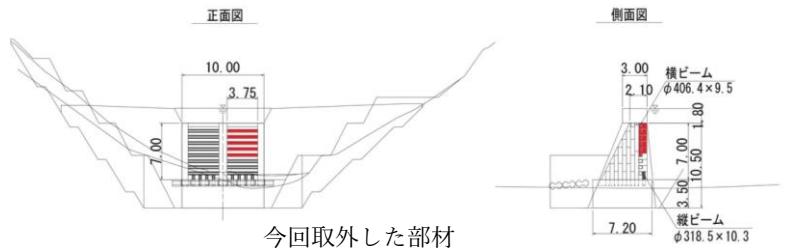
現場では左岸堰堤天端にクレーンを据え付け、ミニバックホウを上流側へ吊り降ろして右岸側への瀬替えを実施。その後、スリット下流側左岸の堆砂上に車両乗り入れ用の盛土と、上流側に足場を設置して部材の取外しを開始。横ビーム6本およびジョイントスペーサー5基の撤去作業を、約2時間で安全に完了しました。

HBBO⁺型の部材に損傷はなかったため、取り外した部材は洗浄後、再設置することとなりました。天端の横ビーム以外は部材内に土砂が入っていたことからも、越流時水深はスリット天端近くまで上がっていたと考えられます。
