CBBO型砂防堰堤の機能部材を取り外し除石を実施

秋山沢2号 機能部材脱着による除石の実施

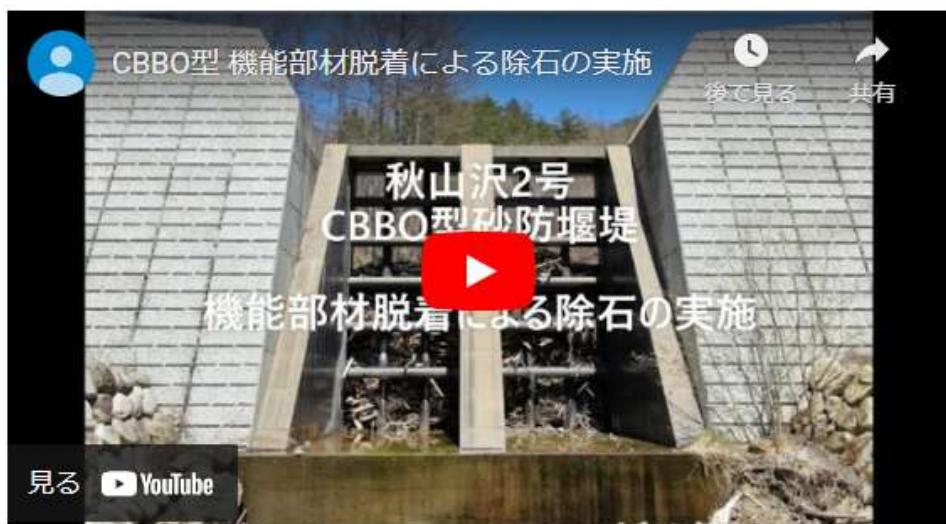
機能部材取外し～除石～機能部材再設置の様子は下記動画でご覧頂けます（約3分）。

平成26年に竣工した長野県秋山沢2号CBBO型砂防堰堤が土石流を捕捉しました。

本堰堤は、上流へのアクセス道路（管理用道路）を設けず、下流側から進入して除籍をおこなう設計となっており、CBBO型の機能部材である縦横ビームを取り外して除石を実施しました。
