## のり面保護工としてブロック・ノンを活用した事例

### 神奈川県横浜市 市沢市民の森 遊歩道

規模：BLN（壁面材ユニット高H=0.3m） Hmax=7.8m L=38.0m 1割勾配

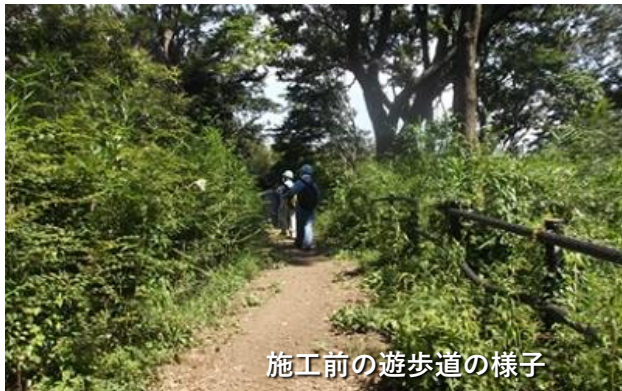
施工前の遊歩道の様子

現場は、関東ロームからなる切土のり面(勾配1:1.0)の侵食が年々進行し、崩壊のおそれがある箇所の長期安定を図るために、のり面保護工が検討されていました。

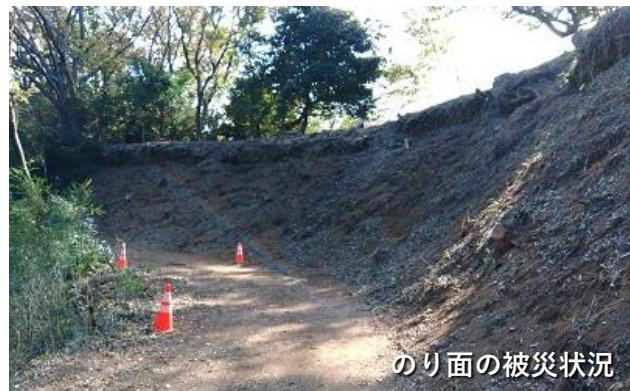
のり面の被災状況
