平成28年熊本地震 調査報告

熊本地震による構造物の現状を調査しました。

■坂本温泉センター駐車場 / 規模: H=12m、L=41m、竣工: 1994年

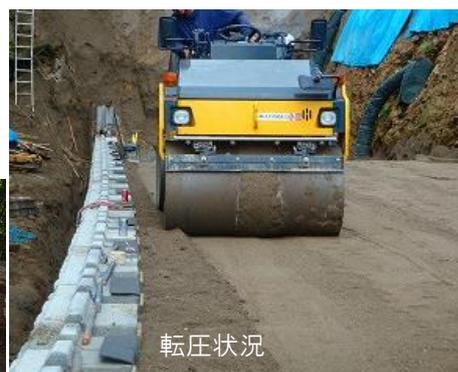
短期間に200回を超える地震動を観測した熊本県八代市坂本町のチサンウォールは、施工後20年以上が経過していますが、地震発生後、クラックや損傷など異常は見つからず健全でした。

こうした特長が耐震性を高め、今回のような地震でもチサンウォールが健全であった理由と考えられます。
