打込鋼矢板基礎+ダブルウォール

【林地荒廃防止事業 郷ヶ原】 宮崎県)北諸県農林振興局 / 規模: 堤長L=37.0m、堤高H=7.0m

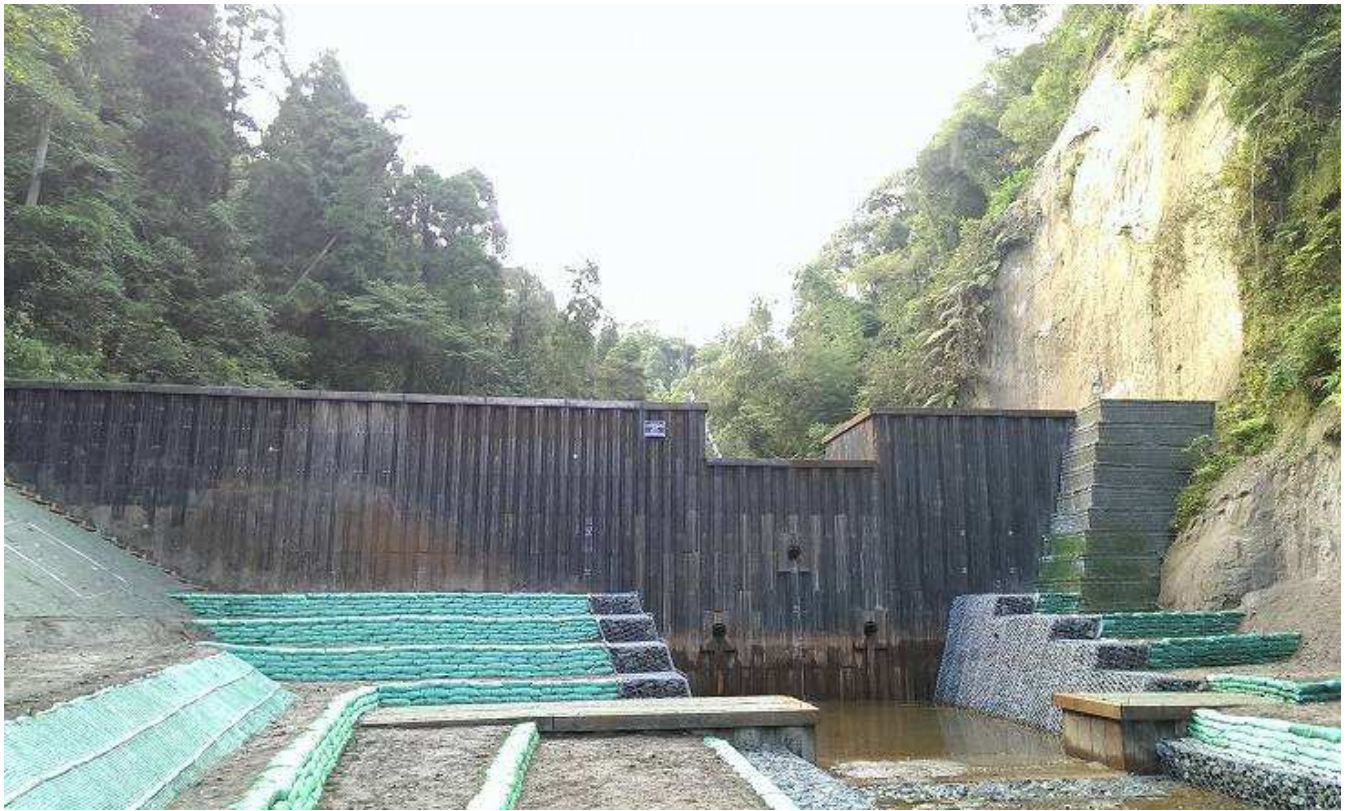
打込鋼矢板基礎

+ ダブルウォール

- ① 支持力不足(地盤が悪い)
- ② 地山掘削ができない
- ③ 進入路が狭い
(コンクリート持込みが難しい)

- ① 打込鋼矢板基礎(裏面①)
- ② 袖部貫入ゼロ工法(裏面②)
※「審査証明」準備中
- ③ 全て鋼製で資材量軽減

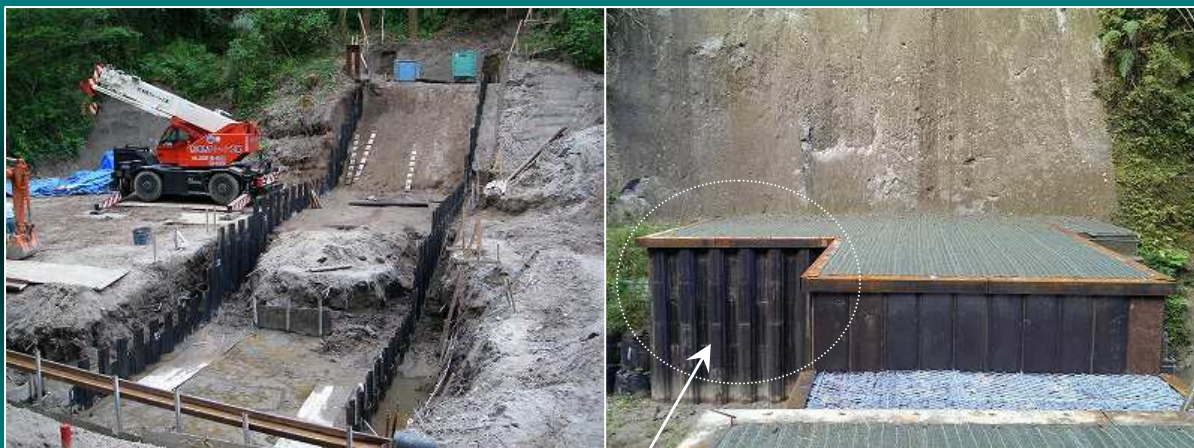
① 打込鋼矢板基礎 ② 袖部貫入ゼロ工法

袖部貫入ゼロ工法は、地山貫入部に相当する堤体を上流方向へ設けることで十分な浸透流路長を確保

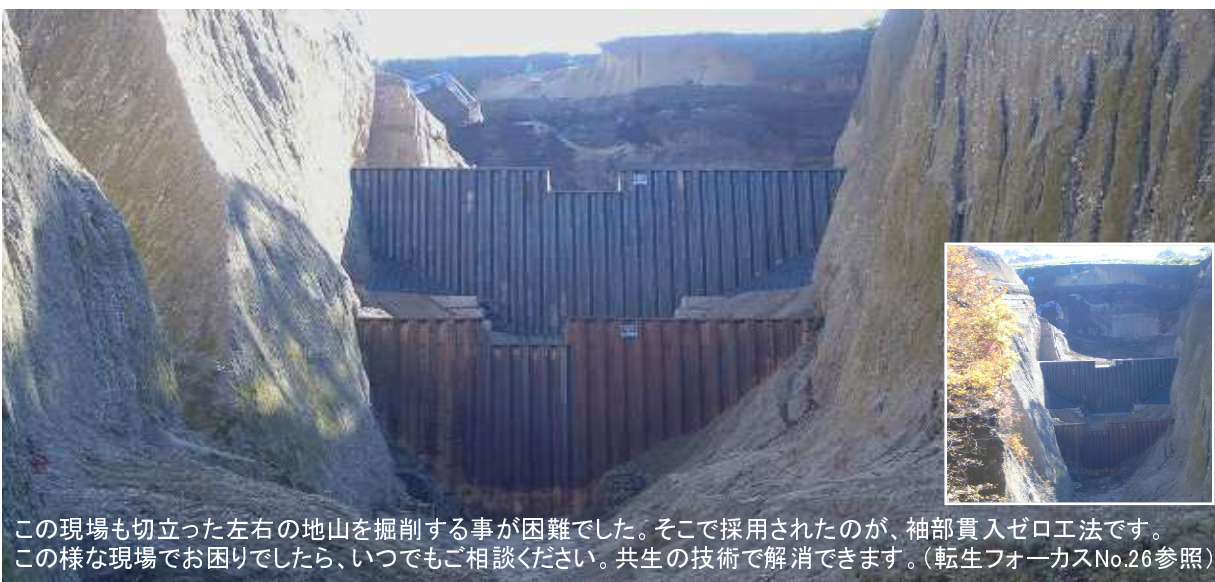
■ 袖部貫入ゼロ工法の事例

【左又沢治山工事】 東北森林管理局 三八上北森林管理署 / 規模: 堤長L=17.6m 堤高H=6.0m(手前側)

この現場も切立った左右の地山を掘削する事が困難でした。そこで採用されたのが、袖部貫入ゼロ工法です。このような現場でお困りでしたら、いつでもご相談ください。共生の技術で解消できます。(転生フォーカスNo.26参照)
