土石流捕捉後、容易に脱着できることを実証しました。

発注: 福井県

工事名: 八幡川砂防堰堤

◆ 機能部材の取り外し ◆

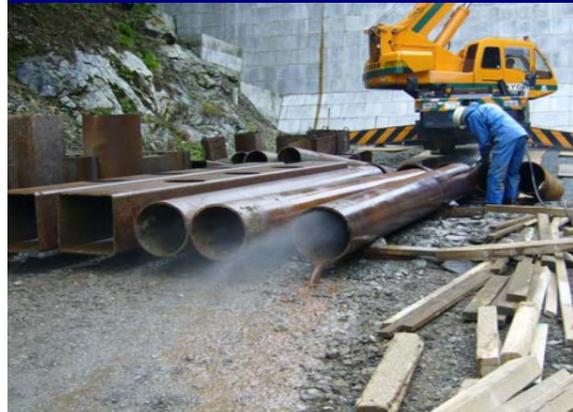
13. 機能部材清掃&確認

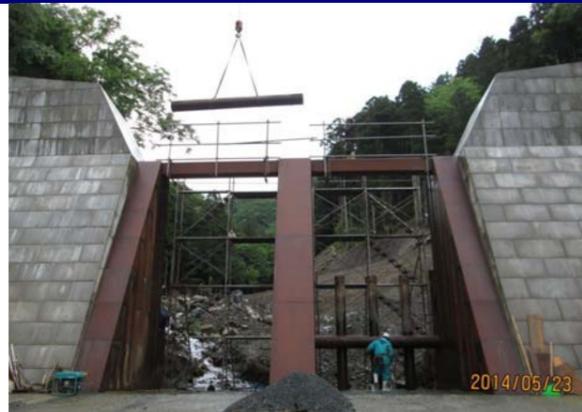
14. 横ビーム設置

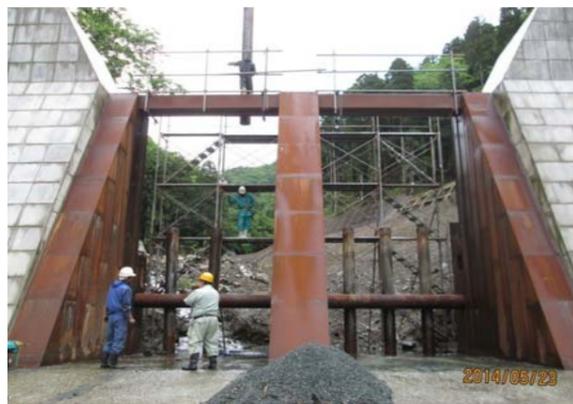
15. 縦ビーム設置

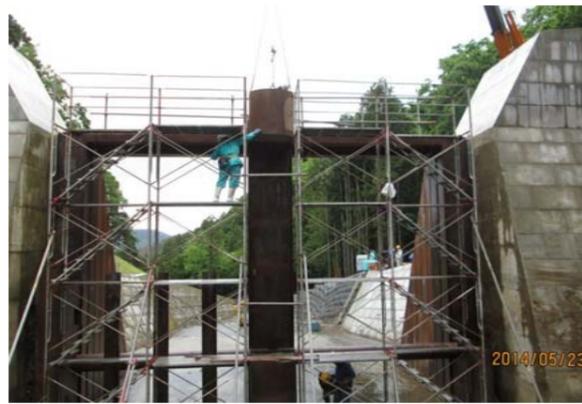
16. ジョイントスペーサー挿入

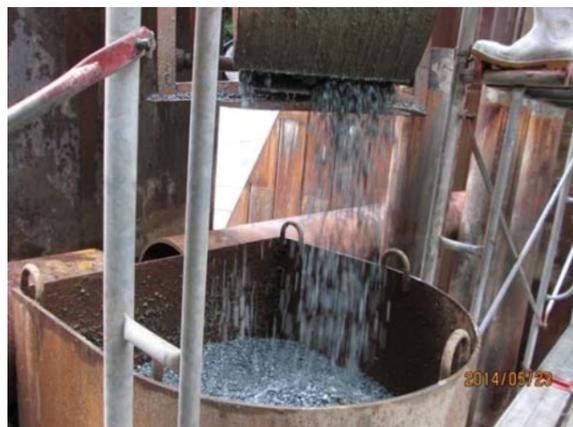
17. 中詰碎石投入

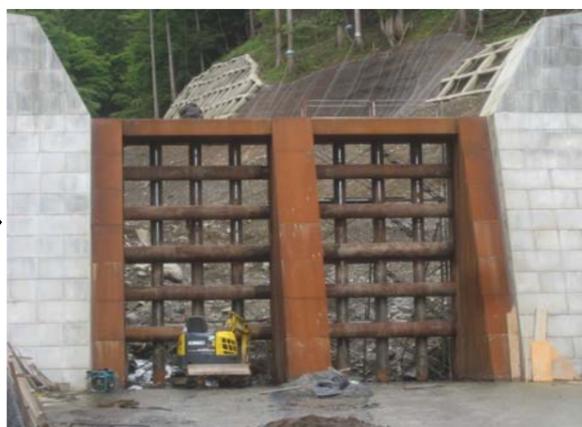
18. 完成

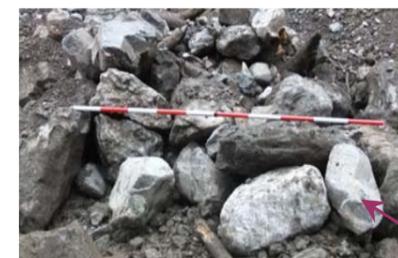
捕捉した石礫

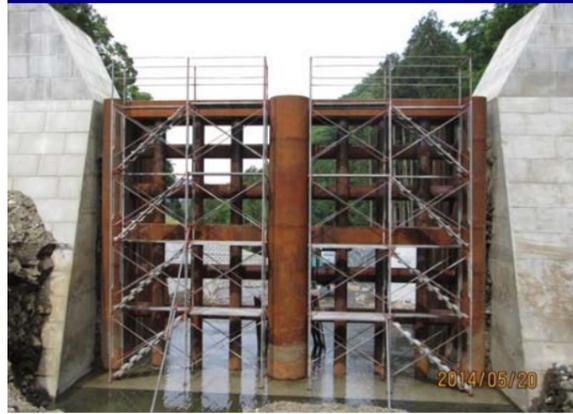
1. 足場設置(上流面)

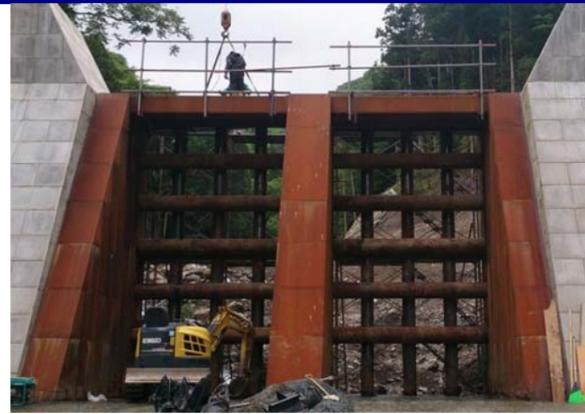
2. 手摺設置(下流面)

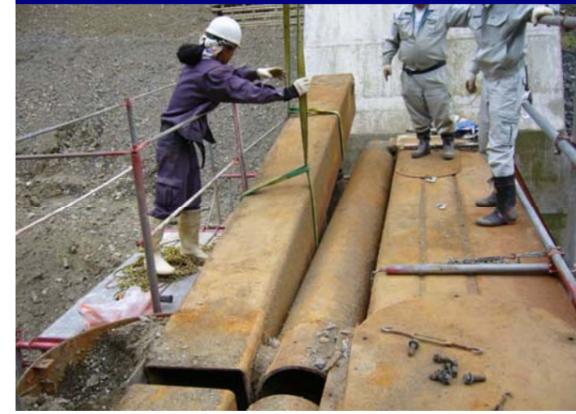
3. 天端水平梁材取外し

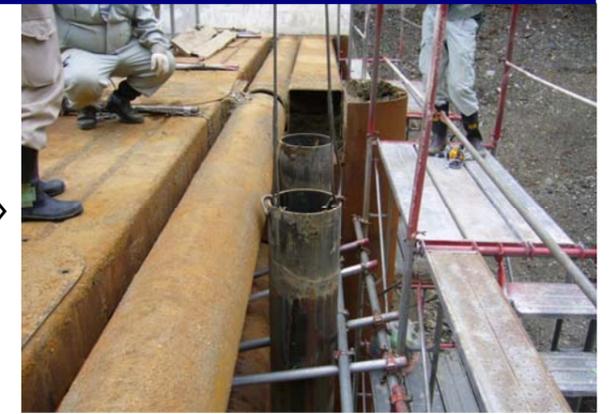
4. 縦ビーム材引抜き

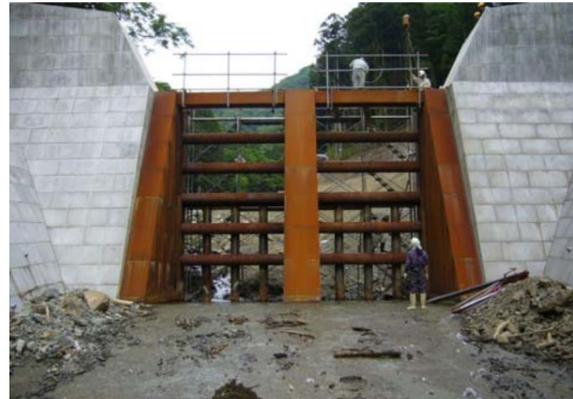
5. 上段縦ビーム材取外し完了

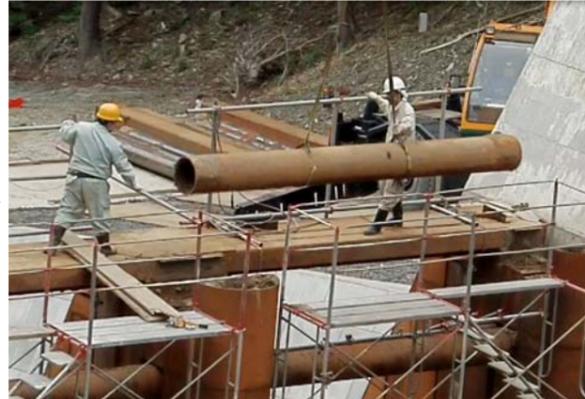
6. 横ビーム材取外し

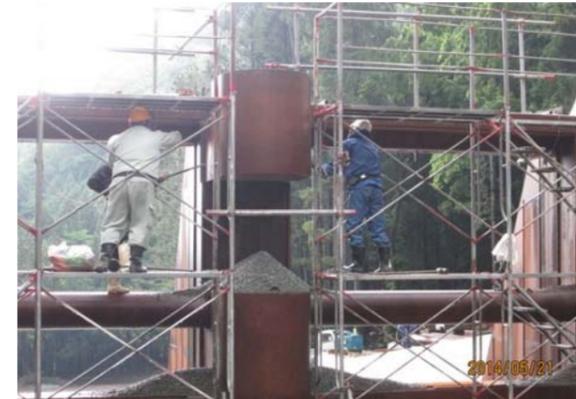
7. 上段ジョイントスペーサー引抜き

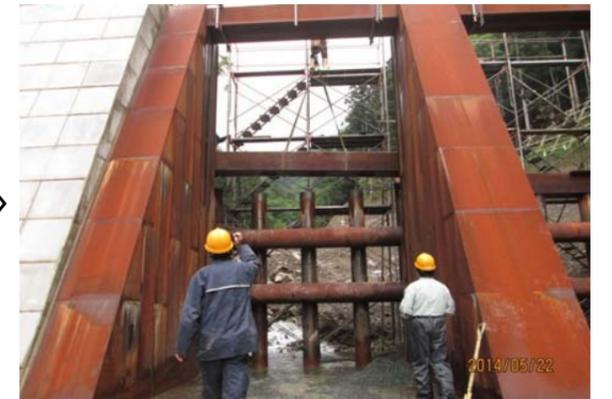
8. 中間梁材取外し

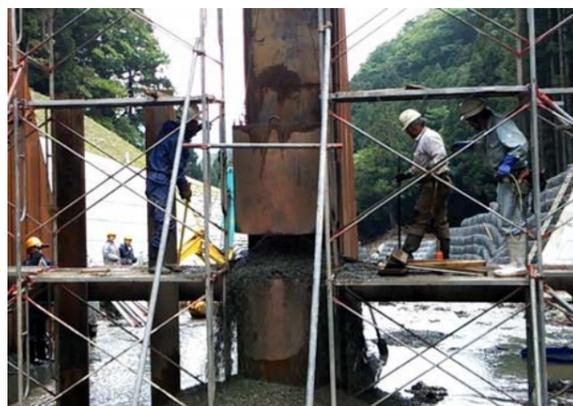
9. 中段ジョイントスペーサー引抜き

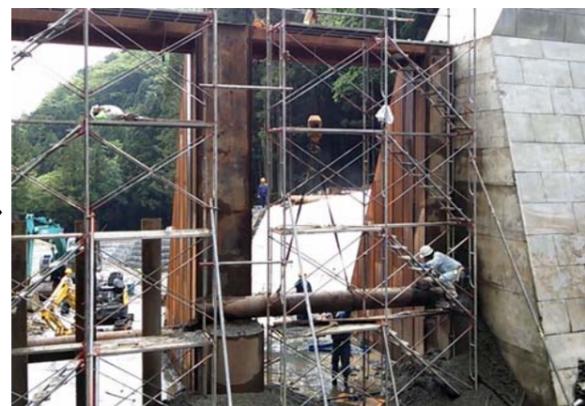
10. 最下段横ビーム取外し

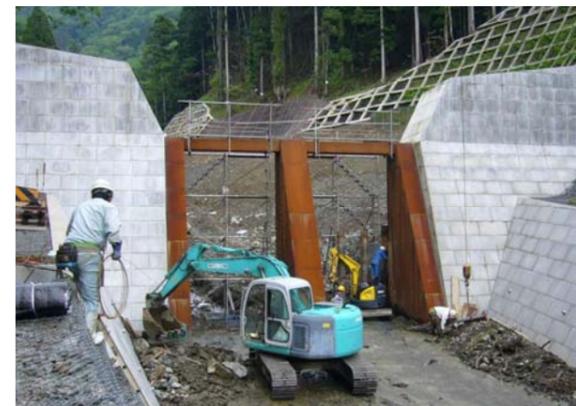
11. 機能部材取外し完了

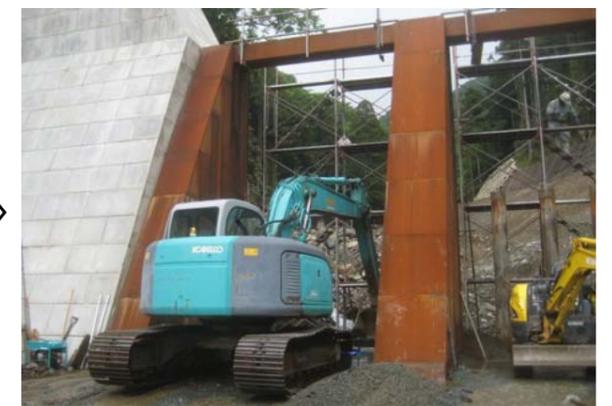
12. 重機による除石作業
