掘削レスによる砂防堰堤構築の有用性

株式会社共生 ○依田隆春・張軒剛・牛窓光昭

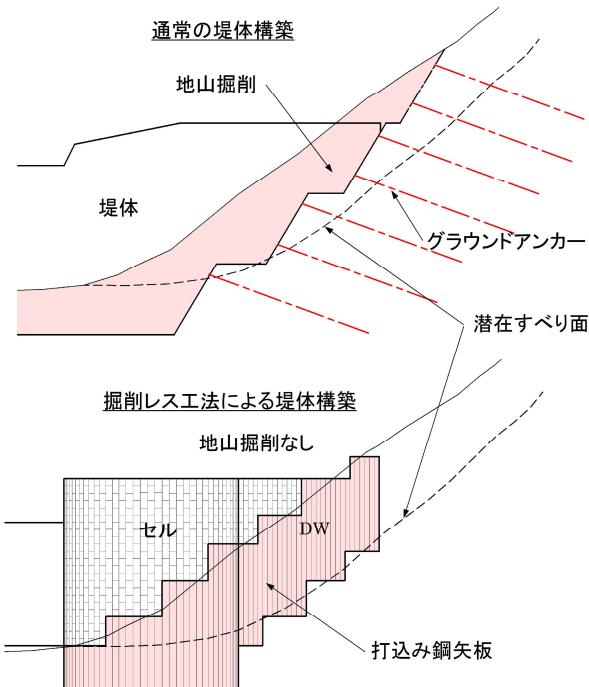
図-1 通常工法と掘削レス工法による堤体構築の比較

上記したような課題を解消するためには、図-1、2に示すように堰堤構築の際に側岸地山斜面や堆積土砂地盤を極力掘削しないことにつきる。それには、鋼矢板によるダブルウォール壁あるいはセル殻壁を基礎工、場合によっては堤体の一部として構築することになる。ここでは、それらを総称して「掘削レス工法」と呼ぶことにしている。

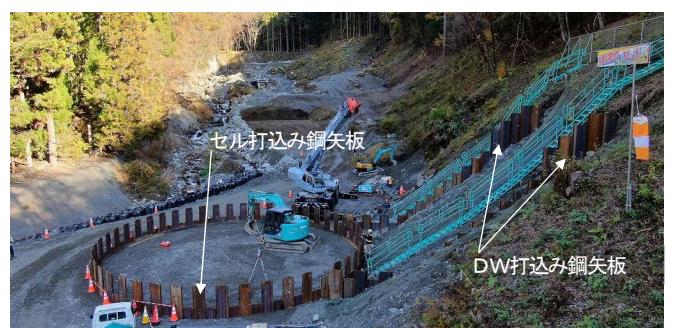
図-2 掘削レス工法の施工中の代表例
(セル+ダブルウォール)

掘削レス工法の構造概要としては、地表付近から鋼矢板を打込み地盤を側方拘束補強できるダブルウォール壁等の基礎構造体を形成することになる。このような基礎工を含む堤体全体の安定性については、ダブルウォールの幅（セルの場合は径）や基礎鋼矢板の深さなどを必要に応じて設定し確保するようとする。

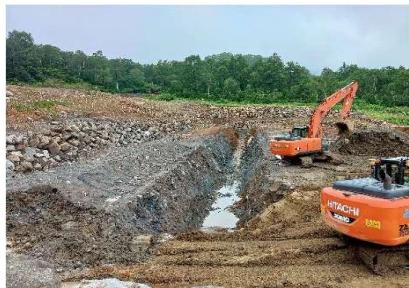
図-3 溝掘り・転石除去状況

打込み施工時に地中に転石等が確認され、バイブロハンマのみでの施工が困難な場合の対処法としては、打込み長が 4 ~5m 程度までであれば、バックホウで打込み箇所を溝掘し転石を除去後、打込みまたは建込をおこなう(図-3,4 参照)。打込み長が 5m 以上になる場合には、ダウンザホールハンマやアースオーガなどの補助工法で先行掘削した後に、鋼矢板基礎を打込むなどして対応する。(図-5 参照)

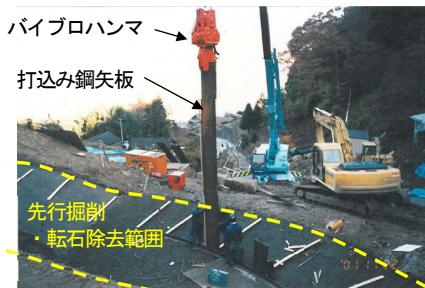
図-4 鋼矢板基礎打込み状況

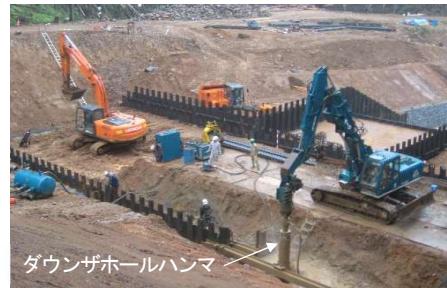
図-5 ダウンザホールハンマ施工状況

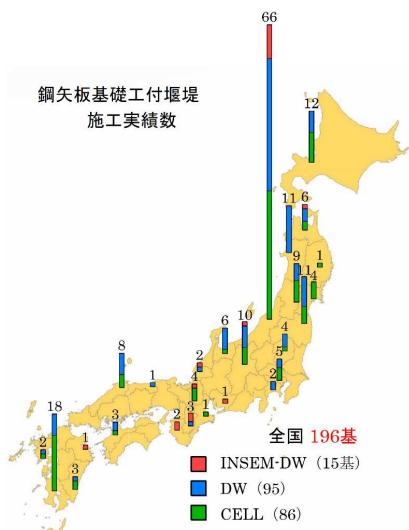
図-6 全国における鋼矢板基礎付き
堰堤の施工実績

これまで鋼矢板基礎を併用したダブルウォールやセルについてでは図-6 に示すように 200 基弱施工されてきている。それぞれ多様な現場条件にあわせて施工されているが、その中で代表的な実施例を示す。

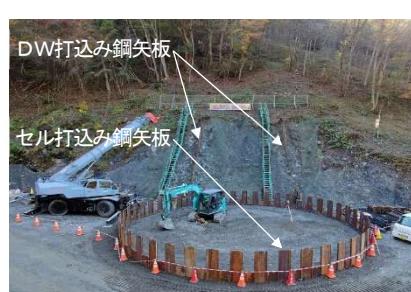
図-7 セルとダブルウォールによる掘削レス事例

図-7 に示す事例は、地すべり防止区域に指定されており、左岸側はゆるい崩積土層で掘削ができず、地すべりが確認された箇所に打込み鋼矢板を併用したダブルウォールとセルで堰堤を構築した事例である。初期施工で非越流部にセルを設

置することで、抑え盛土効果が生じ、工事全体の安全性を向上することができる事例である。河床及び左岸斜面部には、1.0m 径程の転石が混入しているとのことから、河床部では溝掘りし転石除去、左岸斜面部ではダウンザホールハンマを併用し、鋼矢板基礎を打設した。地山を原則的に掘削しないため、地すべりへの影響が生じることなく、施工が無事に完了した。

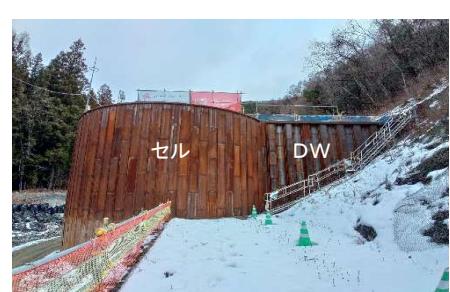
図-8 ダブルウォールによる掘削レス事例
