## チサンウォール工法の最新事例紹介

チサンウォール工法は、壁面材に地場産の大型積みブロックを用いた補強土壁工法です。自立安定性が高く剛な一体壁面と沈下に対応できる補強材取付け部を構築し既成コンクリートスキン補強土壁が抱える課題を解決できます。

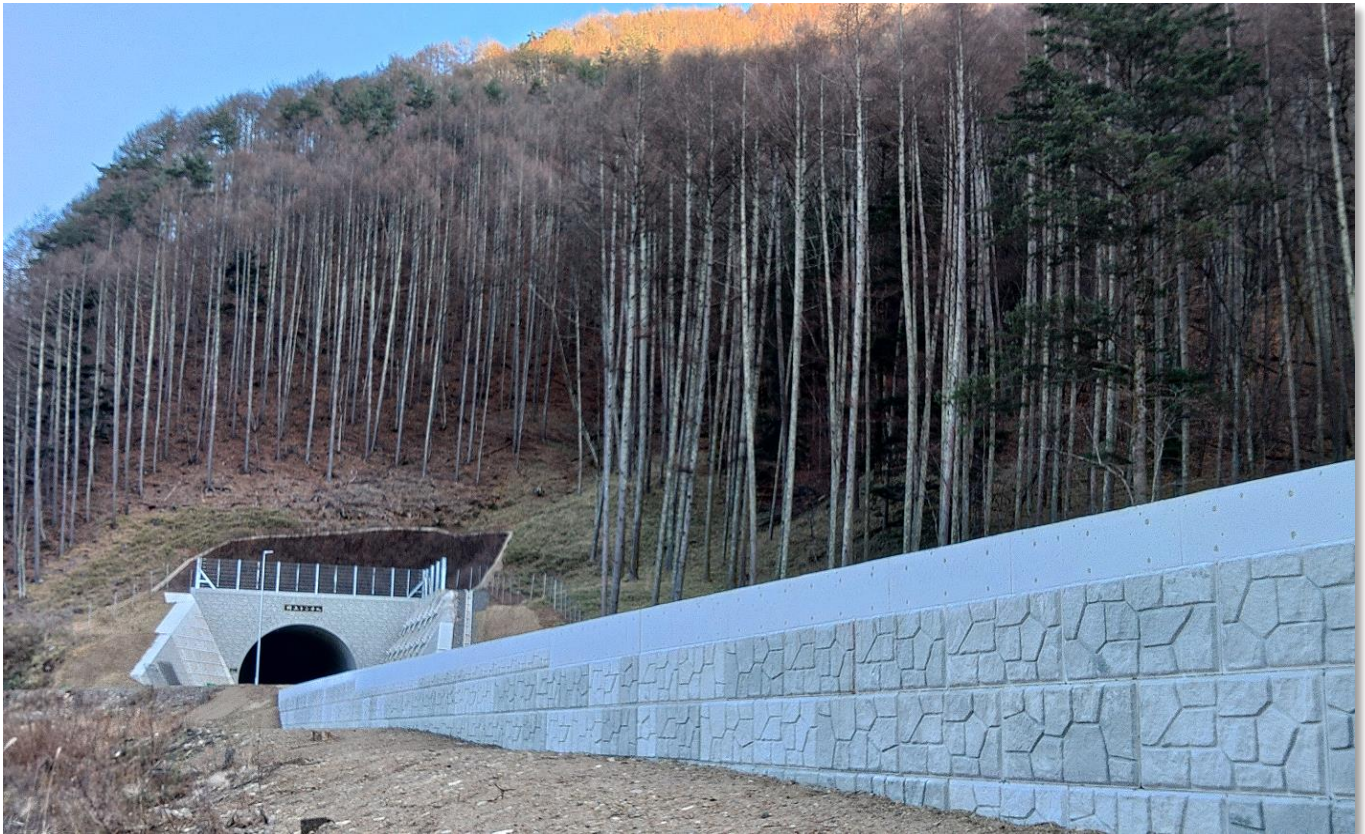
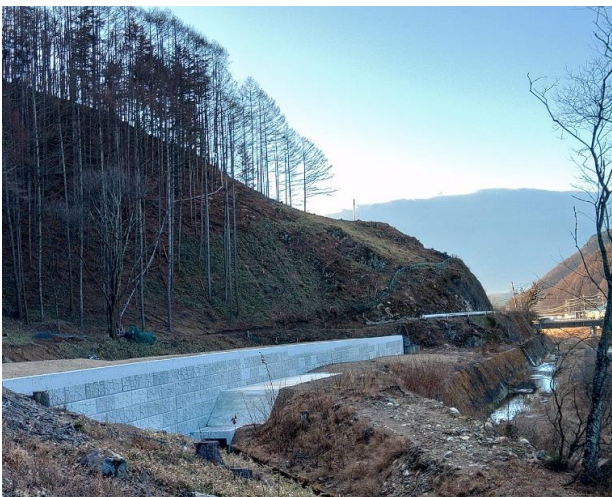
### 長野県川上村 村道1-26号線改良工事

規模：Hmax=5.33m L=123m

村道1-26号線は、高原野菜を迅速、安全に出荷するための県道のバイパスとして機能を果たしており、現場は千曲川と並行する箇所において直壁の補強土壁による整備を求められていました。

経済性で優位だったことに加え、寒冷地のため凍上による被害が生じないように壁際での締固めが十分できる自立性の高い大型積みブロックを使用したチサンウォールが採用されています。

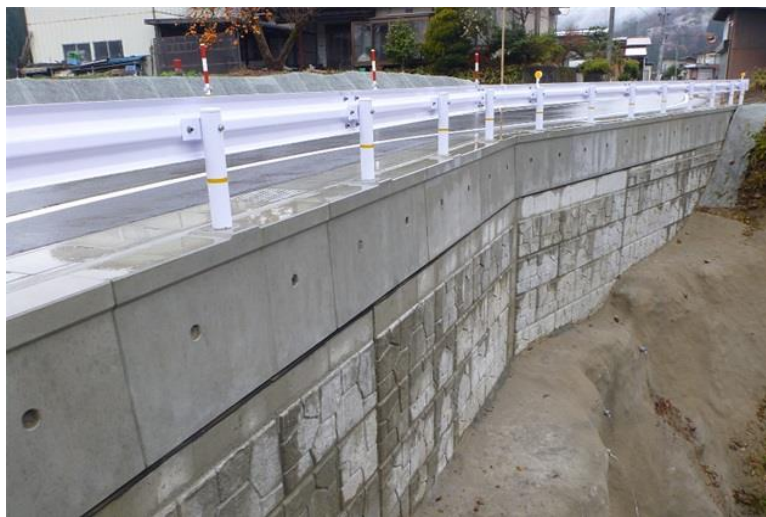
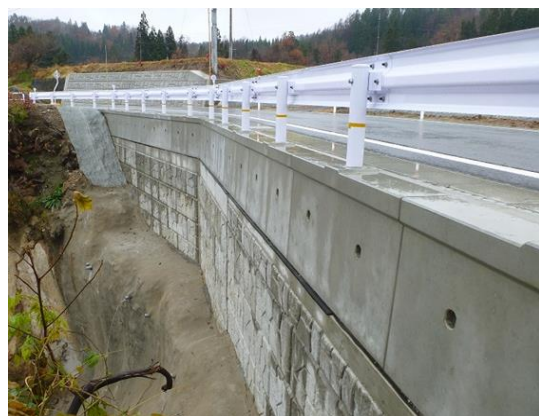
## 山形県大江町 町道十八才旧道線道路改良工事

規模：チサンウォール H=5m,L=30m

町道十八才旧道は、材木運搬やバスなど大型車輛の通行が多いが道幅が狭いため直壁で剛性のある壁面材が求められていました。大型積みブロックの壁面材は、自立性が高く安全で施工性が良い点、剛で一体化されて安定した壁体である点、経済性に優れる点が評価され採用されています。

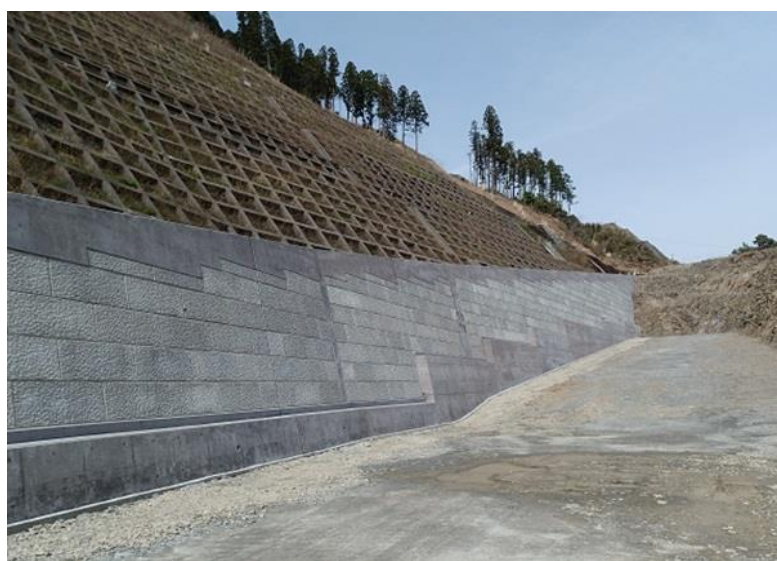
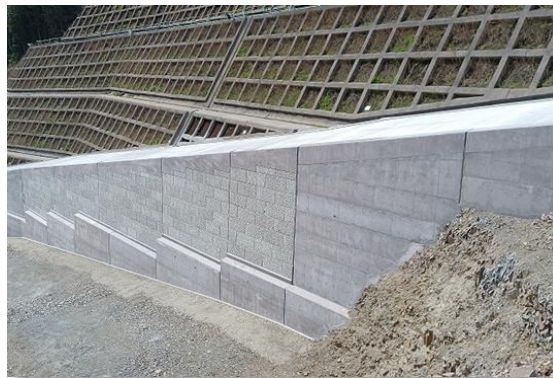
## 熊本県 国土交通省立野ダム工事事務所 上部管理用道路

規模：Hmax≒6m、L≒77m

流水型ダムで洪水時に水没する管理用道路にチサンウォールが適用された事例です。

水没時の土砂移動を防止するため、背面盛土にはINSEM材（ $\sigma = 2\text{N}/\text{mm}^2$ ）を使用。

工法比較の結果、護岸擁壁に適したブロック厚であり、施工性、経済性で優れることが評価され採用されています。
