## 落石防護対策工（ダブルウォール・VCCW）の最新施工事例

### ■ 施工事例1 ダブルウォール防護擁壁

## ■ 施工事例2 VCCW型防護擁壁工

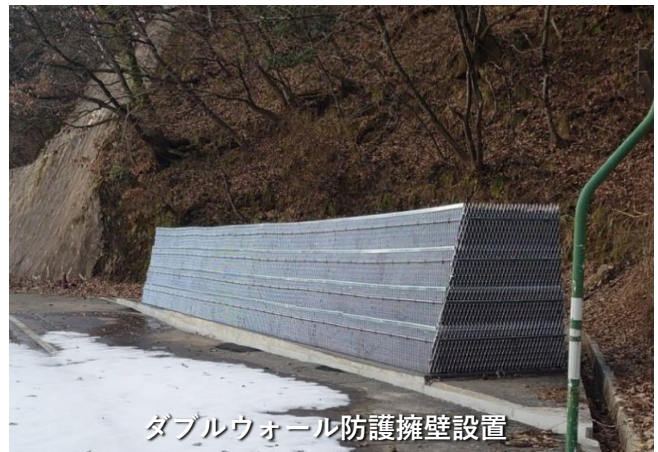
国道417号沿いで過去に落石があり大型土のうで仮復旧している箇所に、本復旧として待受け式の落石防護擁壁EXダブルウォールを設置した事例です。従来工法の待受け式コンクリート擁壁と比較し、経済性に優れることから採用になりました。

ダブルウォール防護擁壁設置

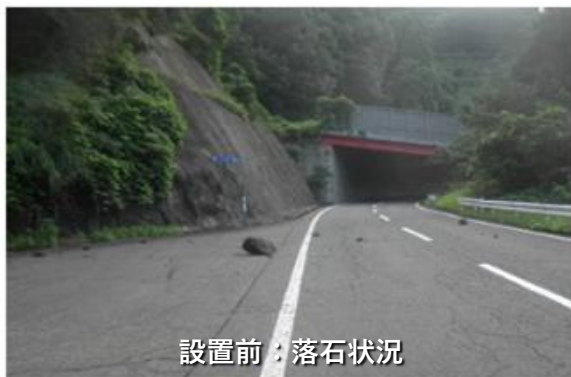
設置前：落石状況

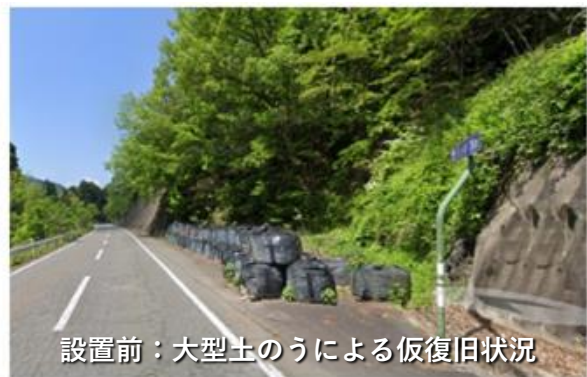
設置前：大型土のうによる仮復旧状況

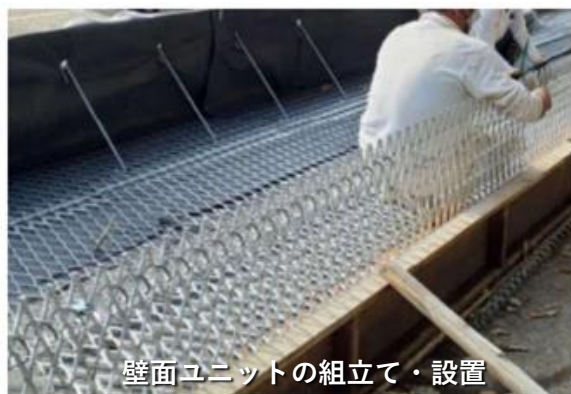
ダブルウォール防護擁壁工は、前面と背面にエクスパンドメタルL型ユニットを設けて多段タイ材で連結した中に、現地掘削土砂や礫を中詰めした複合構造の待受け式防護擁壁です。衝突に対するエネルギー吸収性能が高い構造で組立てが容易、しかもコンクリートレスなので災害復旧に迅速に対応できます。

壁面ユニットの組立て・設置

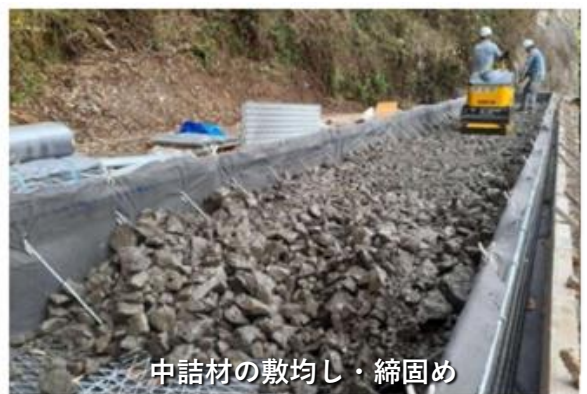
中詰め材の敷均し・締固め

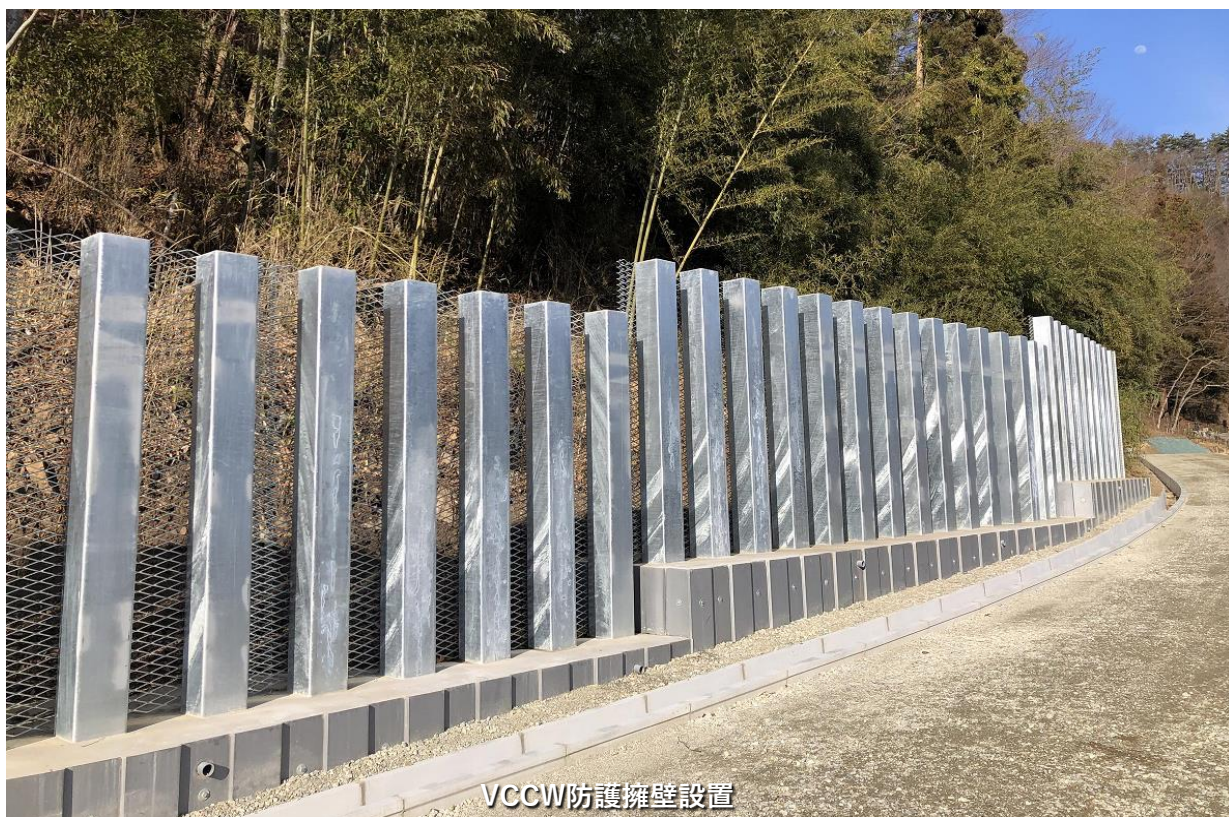
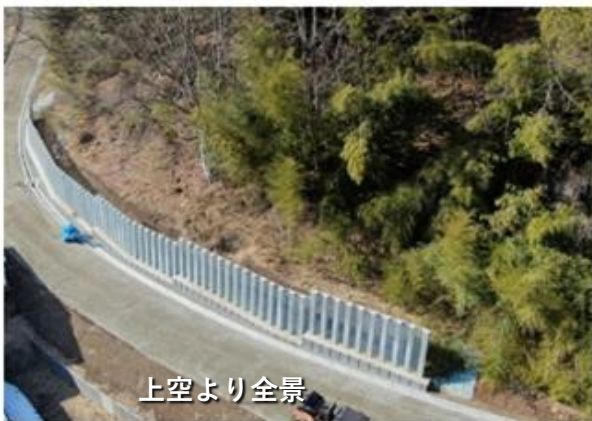
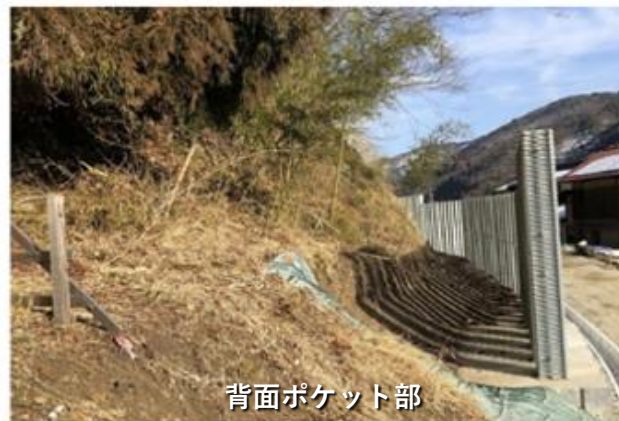
VCCW型防護擁壁工は、コンクリート充填角形鋼管柱（CFT）を0.6～0.8m間隔で密に配置した崩壊土砂防護柵とそれを支える底版コンクリートからなる低コストの待受け式擁壁です。CFT柱を密に配置したことで、崩壊土砂だけでなく落石に対しても安全性の高い構造となっています。

農道開設工事にあたり落石防護柵工としてVCCW防護擁壁を設置した事例です。従来工法の重力式コンクリート+落石防護柵と比較し、経済性と施工性に優れることから採用になりました。施工性については、一般的に落石防護柵等は鋼材組立が専門的で外部に委託する必要がありますが、本工法は組立が容易で請負者自らが施工できる点、コンクリート体積が小さく打設が容易で早いうえに、残存型枠のSSSフォームレスを使用することでより一層効率的となる点も評価されました。
